# **Universidad Autónoma de Baja California**

## **TRABAJO TERMINAL**

**Cambios de la línea de costa en la playa de San Miguel, B. C., mediante fotografía aérea, en el periodo 1973 - 2003.**

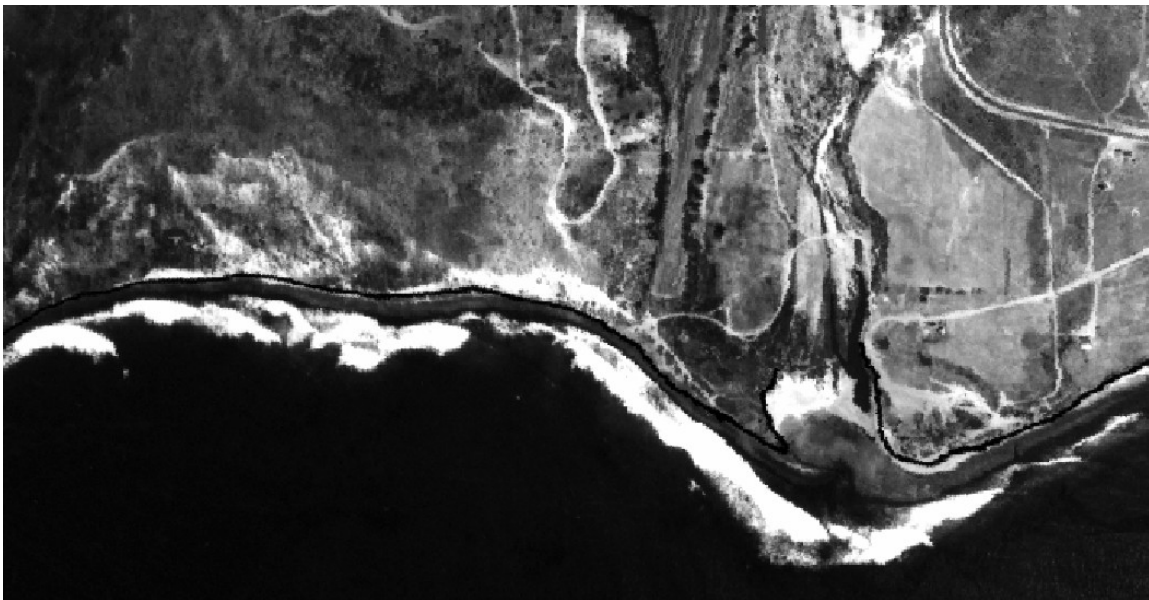
Figura 4.- Fotografía aérea de la zona de estudio en el año de 1956-1958.

Se recopilaron 5 fotografías aéreas con diferentes escalas de vuelo (Tabla II) y una ortofoto (H11B11c) que corresponde a la carta H11B11 (1999) y que se encuentran en el archivo de Geomática de la Facultad de Ciencias Marinas de la UABC (Figuras 4-9) de las cuales dos de las fotografías se desconocen los años (Figura 4 y 5) en que fueron tomadas, por lo que se dedujeron las fechas aproximadas por ausencia o presencia de diversos rasgos en las fotos, para el análisis y cálculo no siempre fueron utilizadas todas las fotografías, ya que las referencias para llevar a cabo este propósito (rasgos fisiográficos) no están presentes en todas las fotografías.

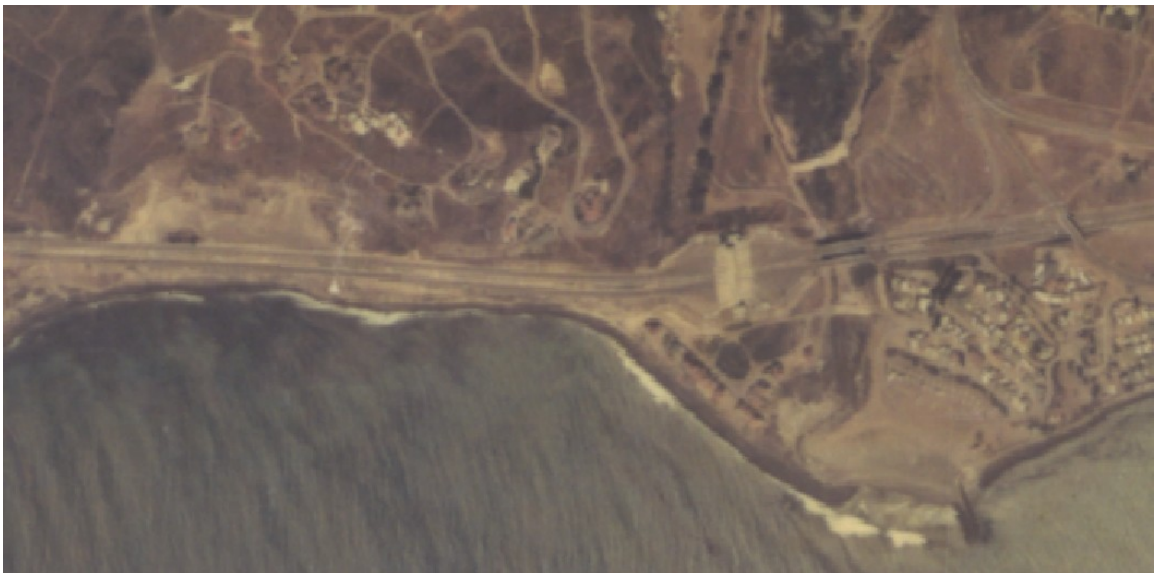
Figura 6.- Fotografía aérea de la zona de estudio en el año de 1973.

El cálculo de las variaciones generadas por los deslizamientos se utilizó las fotografías de 1973 y 1985 (Figuras 6 y 7) ya que estas evidencian el mayor cambio de manera consecuente. Para ello se determinó la diferencia existente entre estos años por transecto, los cuales presentaron un cambio entre 38 y 62 metros, y un promedio de 50.1 metros (Tabla VI).

La presencia del espigón se observa en las fotografías de 1961-1972 y 1973 (Figuras 5 y 6) y se estimó su longitud en 70 m. dicha estructura se observa en la línea de costa de 1973 (Figura 15), sin embargo para 1985 se calculó una pérdida de su estructura de 40 m y el resto del espigón (30 m) quedó cubierto por el material que quedó atrapado por la misma estructura (Figuras 7-9, fotografías 3 y 4 en anexos).

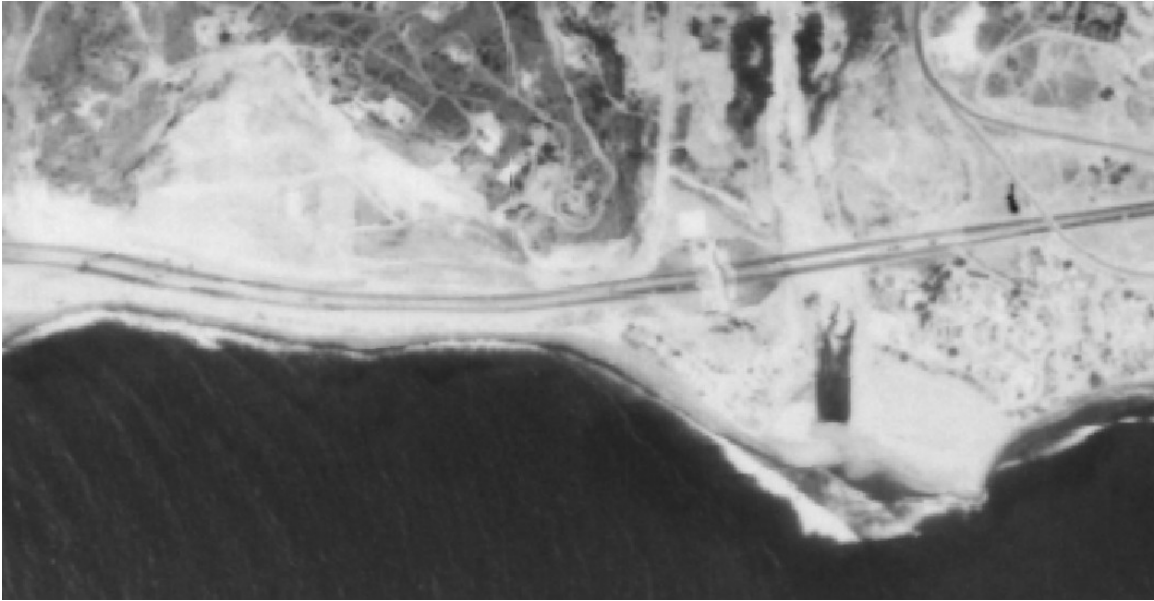
Figura 7.- Fotografía aérea de la zona de estudio en el año de 1985.

en anexos), y el resto quedo cubierto como se observa para 1985 (Figura 7, 15, 16, Fotografías 3, 4 y 10 en anexos).

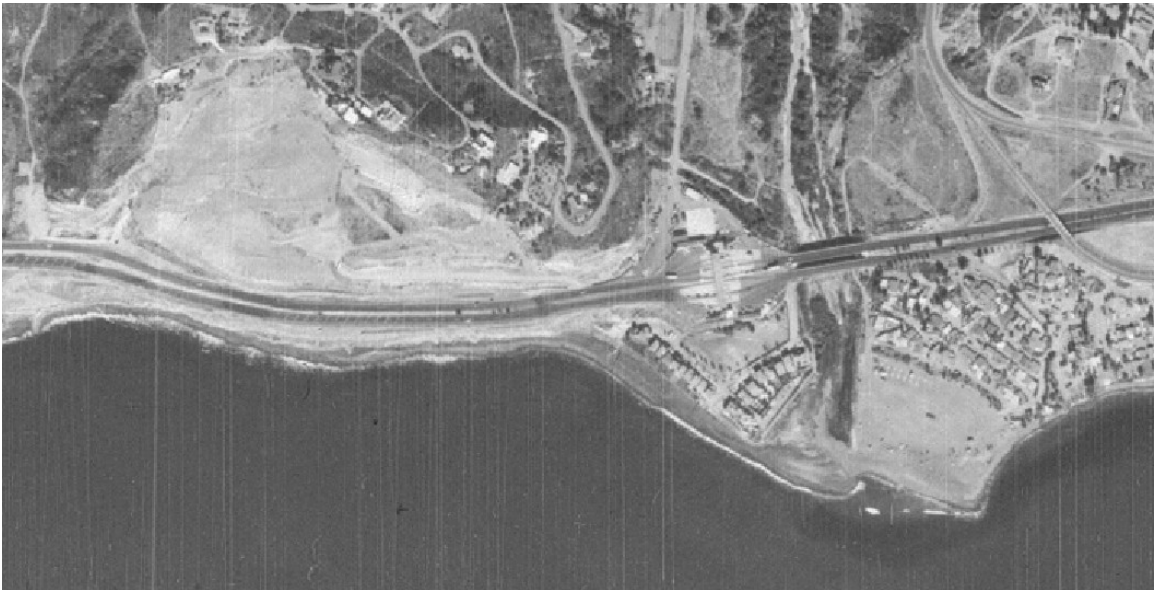
Figura 8.- Ortofoto de la zona de estudio en el año de 1993.

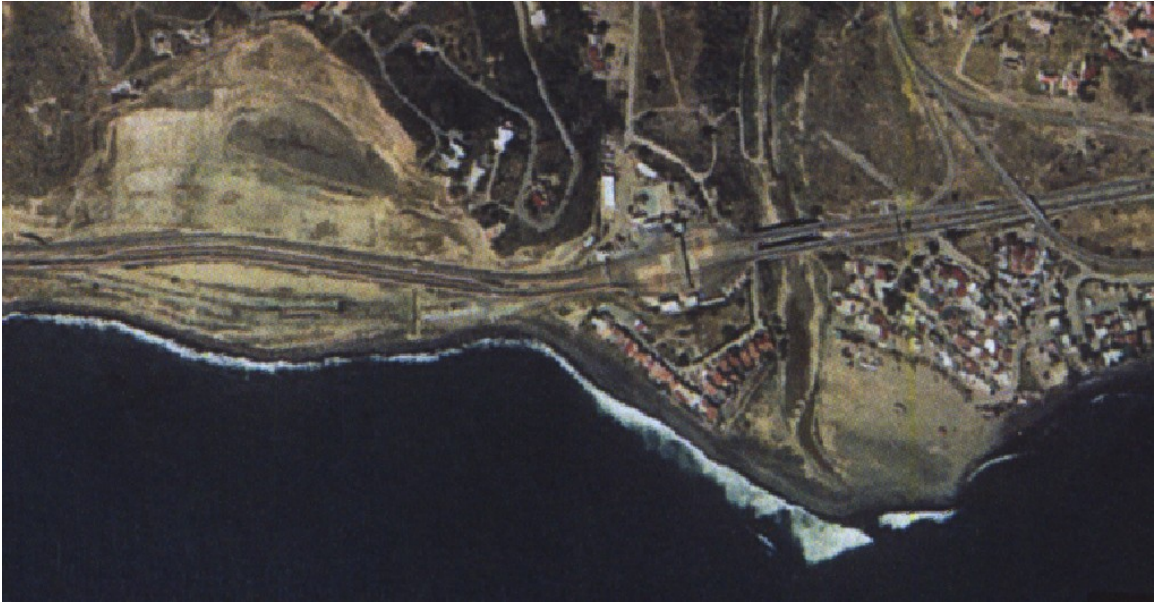
Figura 9.- Fotografía aérea de la zona de estudio en el año de 2003.

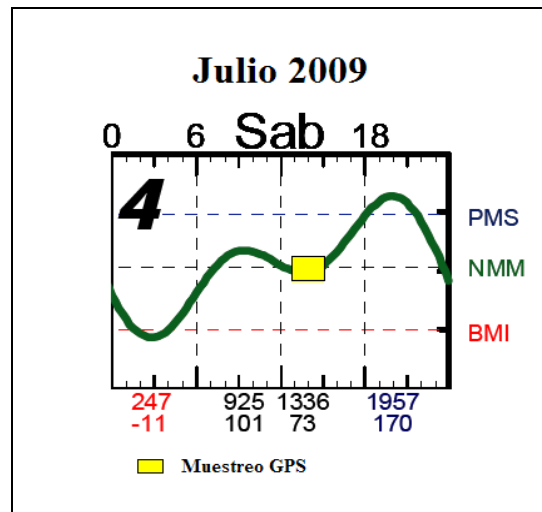
Figura 10.- Marea en el puerto del Sauzal durante el muestreo con GPS, <http://oceanografia.cicese.mx/predmar/calmen.php>.

Con el fin de determinar la línea de costa de 2009 para hacer una comparación con las fechas anteriores, proporcionadas por las fotografías, se llevó a cabo un recorrido con un Sistema de Posicionamiento Global marca Garmin modelo eTrex el día 4 de julio de 2009, tomando puntos cada 20 metros, este recorrido se hizo cuando la marea coincidía con el Nivel Medio del Mar (NMM) según el calendario de mareas del mes de julio de 2009 del Centro de Investigación Científica y de Estudios Superiores de Ensenada (CICESE), ver figura 10. Así como también se obtuvo la ubicación de puntos de control. El GPS estimó un error aproximado de 4 metros durante el trabajo en campo.

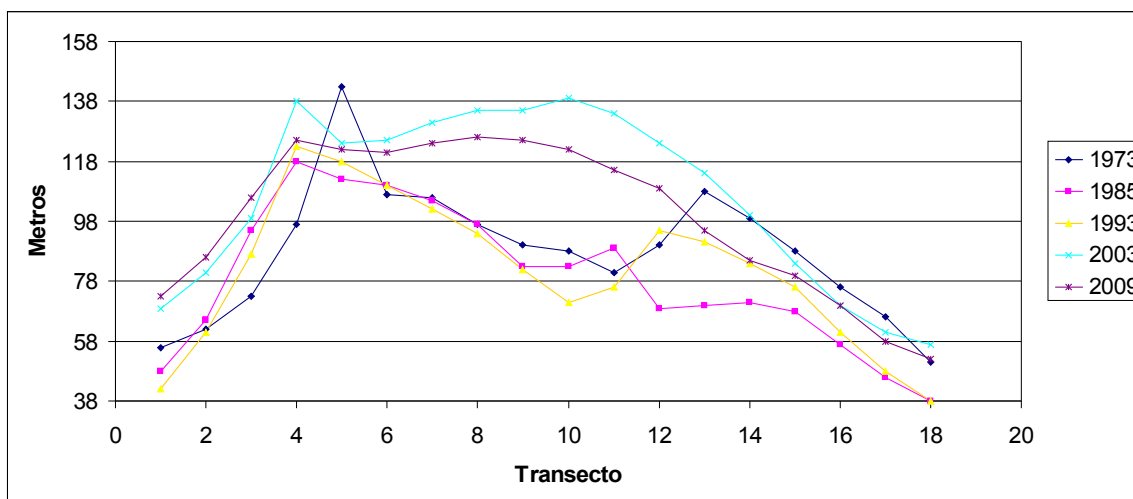
Figura 16.- Distancias de los transectos de la zona I, el transecto 1 corresponde a la parte este de la playa San Miguel y el transecto 18 a la parte oeste.

Con la finalidad de visualizar las áreas de erosión y acreción de una manera mas sencilla se graficaron las distancias resultantes de los transectos (Figura 16).

El espigón perdió 40 de sus 70 metros de longitud entre los años 1973 a 1985, perdida que es evidente en el transecto 5, y que corresponde con un aumento en los transectos 2-4, por lo que podemos decir que parte del material que conformaba la estructura, así como el aportado por el arroyo y los cantiles fue transportado hacia los transectos 1-4 acrecentando la línea de costa en promedio 24.75 m (Figuras 14 y 16, Fotografías 5-7 y 10 en anexos).

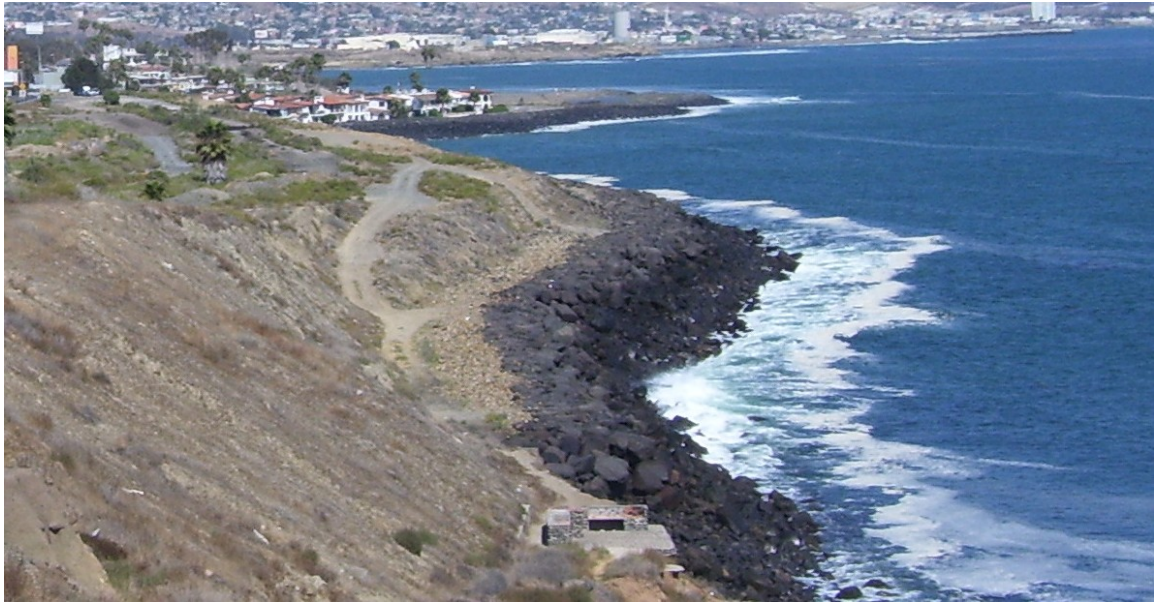
Fotografía 1.- Zona de los deslizamientos en julio de 2009, tomada por el autor, vista desde Punta San Miguel.

El cambio que se presenta en el área comprendida entre la caseta de cobro y Punta San Miguel en los años 1973 y 1985 (Figuras 15 y 17), es consecuencia de los deslizamientos de agosto de 1976 (ver fotografías 1 y 2 en anexos), que modificaron la costa con un avance hacia el mar (acreción) en promedio de 50.1 metros con respecto a la línea de costa de 1973, que corresponde con los 50 m reportados por Plaza-Flores (1979), en los años sucesivos no se presentan cambios tan marcados, sin embargo hay que mencionar que la zona se encuentra en continuo movimiento hacia el mar, como lo reportan investigadores que han estudiado las causas y efectos de los deslizamientos, y las velocidades de avance han cambiando con el tiempo como resultado de causas naturales, así como a proyectos preventivos y de mantenimiento de la carretera que van desde 0 a 70 cm/mes (Minch, 1972; Rico, *et al*, 1969; Ledesma-Vázquez y Huerta-Santana, 1993; Morales-Pérez, 1995). Además hay mencionar que la parte baja de la playa esta compuesta por material rocoso de origen volcánico de aproximadamente 0.5 - 1 metro de diámetro que le dan estabilidad de la erosión marina (ver Fotografía 1 en anexos).

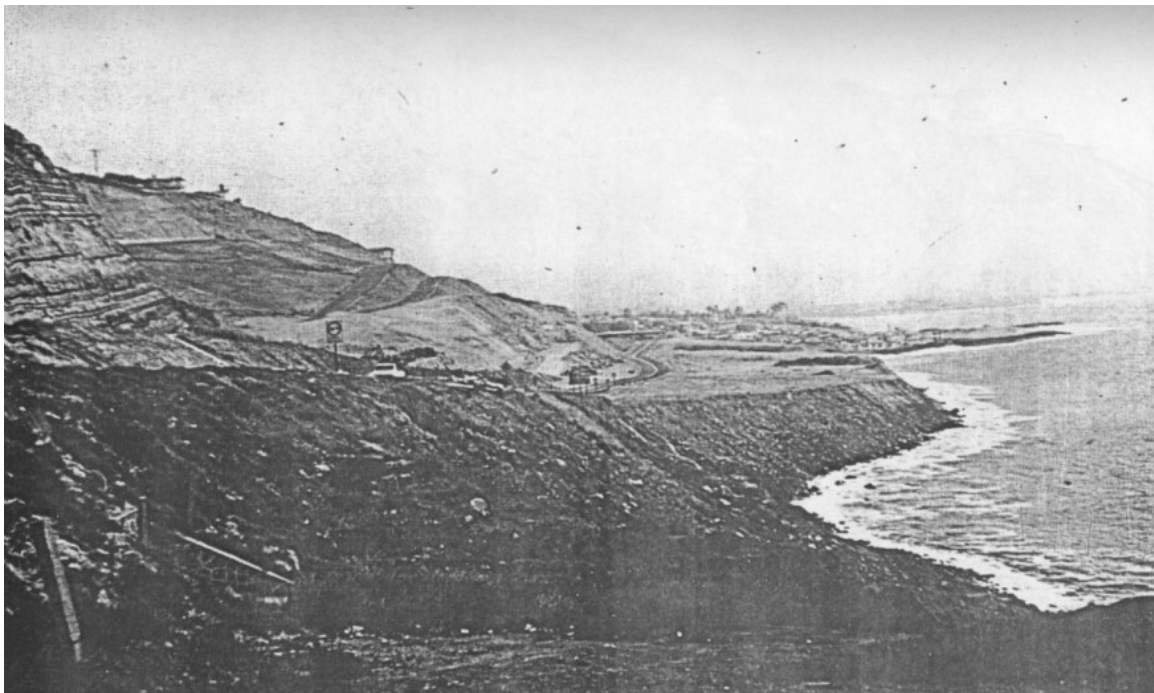
Fotografía 2.-Zona de los deslizamientos en agosto de 1977, tomada de Plaza-Flores (1979), vista desde Punta San Miguel.

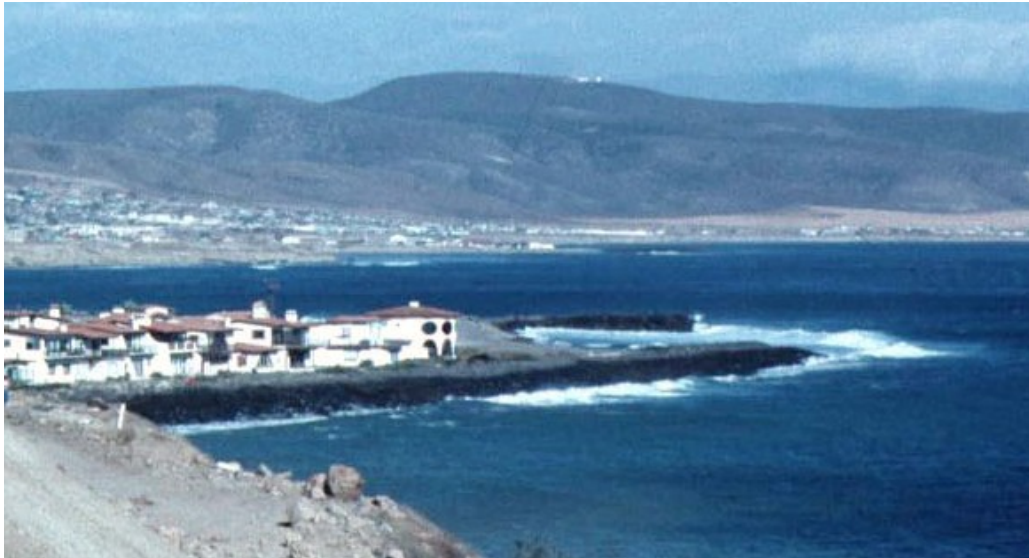
Fotografía 3.- Vista de la playa de San Miguel desde la zona de deslizamientos en febrero de 1976, proporcionada por Cesar García.

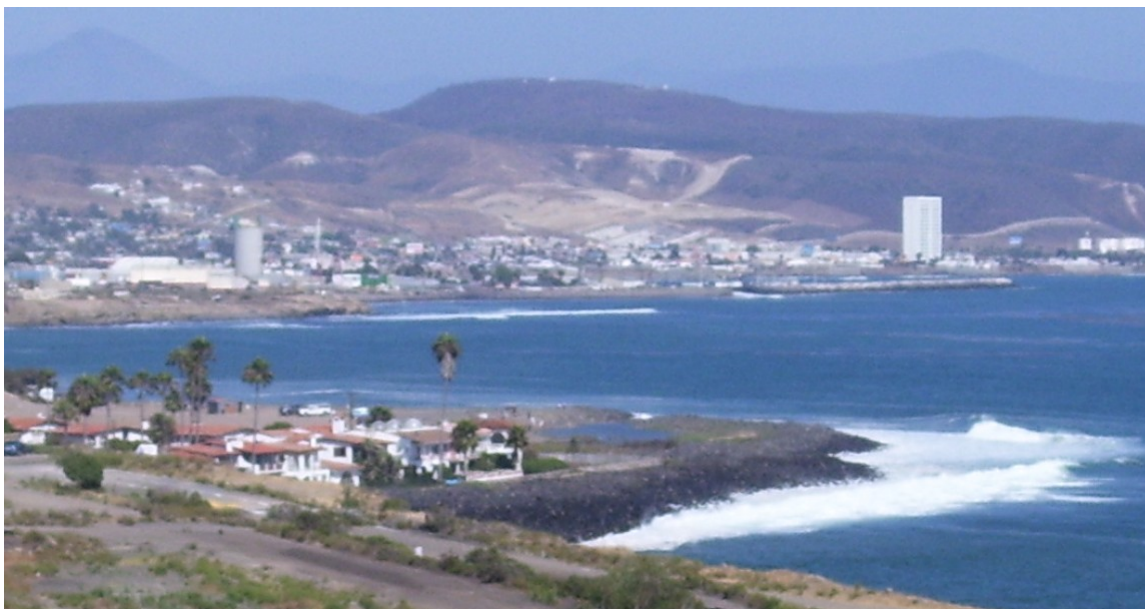
Fotografía 4.- Vista de la playa de San Miguel desde la zona de deslizamientos en julio de 2009, tomada por el autor.

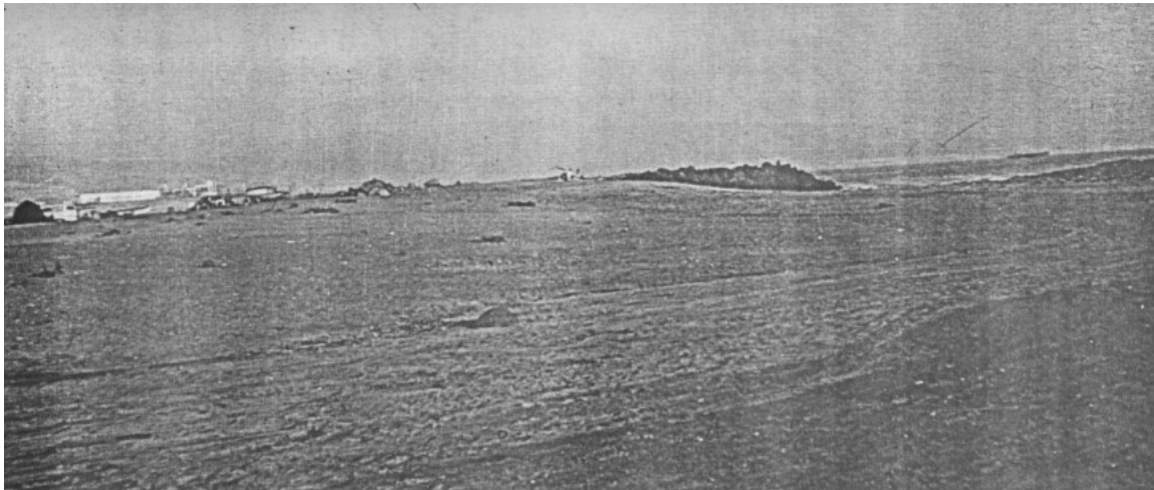
Fotografía 6.- Playa de San Miguel después del deslizamiento en octubre de 1977, tomada de Plaza-Flores (1979), vista oeste a este.

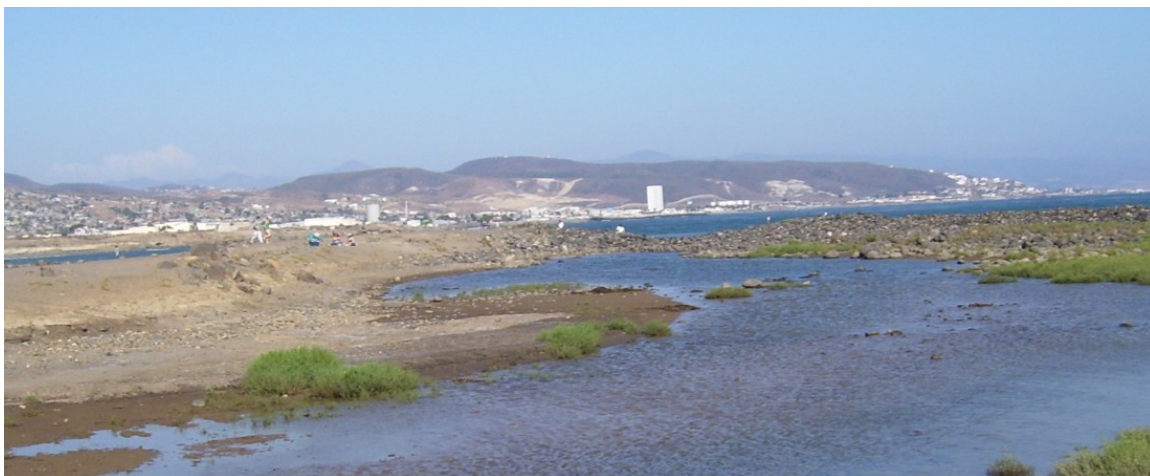
Fotografía 7.- Playa de San Miguel en julio de 2009 por el autor, vista oeste a este.

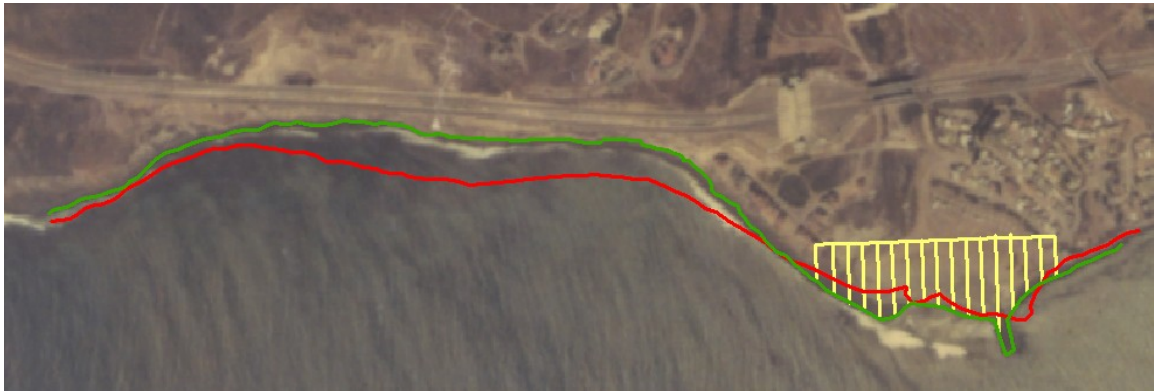
Fotografía 10.- Línea de costa, transectos y fotografía aérea de 1973, y línea de costa de 1985.

En 30 años (1973-2003), la playa de San Miguel a presentado cambios significativos como se observa en las Figuras 15-17 y Tabla IV, los transeptos 1-4, 6-14 y 18 manifiestan una acreción promedio de 24.75, 30.1 y 6 m respectivamente, así como una erosión promedio en los transectos 5, y 15-17 de 19 y 5 m respectivamente. La acreción se debe al aporte tanto de los deslizamientos, arroyo Cañón El Carmen y de los cantiles marinos, embate del oleaje, corriente litoral (dirección oeste a este), así como a la morfología de la línea de costa, por ejemplo en los transectos 1-4 puede deberse a la zona en calma que provee el espigón, propiciando así el deposito de material litológico, en los transectos 6-14 al desplazamiento de la barra rocosa que funciona como trampa de sedimento y el transecto 18 a la acumulación de cantos rodados por efecto de la misma barra que frena al material. La erosión puede ser el resultado del oleaje que se presenta en la zona (de hasta 10 m fuera de la bahía en 1988, mencionado por Guillen-Sánchez, 1998) y la corriente litoral que genera (0.98 m/s para alturas de ola de 2.68 m, calculada por Ahumada-Sempoal, 1993), por ejemplo en el transecto 5 manifiesta la perdida estructural del espigón de 19 m aunque se estimo en 40 m, dado que el transecto no coincidió con el extremo sur del espigón (ver Fotografía 10 en anexos).
